# 行政院國家科學委員會專題研究計畫 成果報告

## 子計畫：山坡地高樓建築住宅區災害簡易監測、預警通報與 潛勢評估系統示範應用驗證研究(Ⅰ)

計畫編號：NSC93-2625-Z-032-001-

執行單位：淡江大學土木工程學系

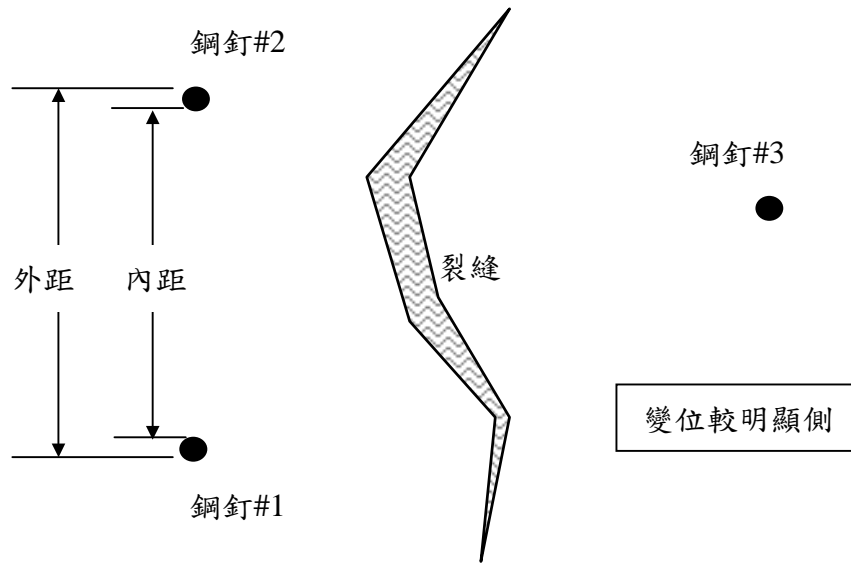
圖 10 2-D 裂縫點之標示

首先判別裂縫是否為結構裂縫，而非裝飾面之裂縫，在結構性裂縫的兩側打設 3 支鋼釘如圖 10 示，其中鋼釘#3 設於較易變位側(自由端)，鋼釘#1 與鋼釘#2 約略平行裂縫長軸，而 3 支鋼釘約呈等邊三角形，此三角形邊長不超過 12cm(游標尺之量測上限為 15cm)。選用 1.5 ~ 2.0 吋長之鋼釘，且釘身冠部是光滑圓筒形，將鋼釘植入結構體的深度須有 1.0 吋，以數位游標尺(直讀 0.01mm)先量測兩鋼釘間之內距，再量測兩鋼釘間之外距參考圖 10，則內距與外距之平均值就視為邊長，故  $S_1$ 、 $S_2$ 、 $S_3$  可量測得知，另使用數位游標尺量距時，應注意是否共平面(在台北縣山坡地社區安全服務團隊，安全檢視標準作業程序中，是建議以長 12cm × 寬 4cm × 厚 0.3cm 壓克力套版，套於欲量測之鋼釘組內，並將游標尺之尺柄部分平貼於壓克力套板上，來確保共平面精度)。若設鋼釘#1 之中心，為參考座標之原點，則鋼釘#3 之座標( $X, Y$ )，可依據餘弦定律表示如下：

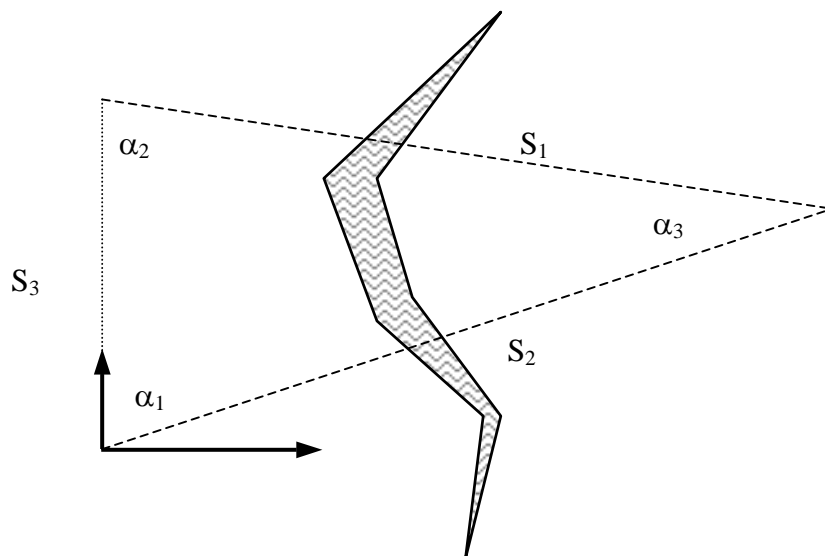
圖 11 2-D 裂縫點之符號定義

邊長  $S_1$ 、 $S_2$ 、 $S_3$  之定義如圖 11。當鋼釘#3 之參考初始座標被決定，則不同時期所量測之邊長  $S_1$ 、 $S_2$ 、 $S_3$  代入式(1)與(2)，則可計算得到鋼釘#3 之參考新座標，由參考新座標與參考初始座標之差，即可研判裂縫幾何變化。

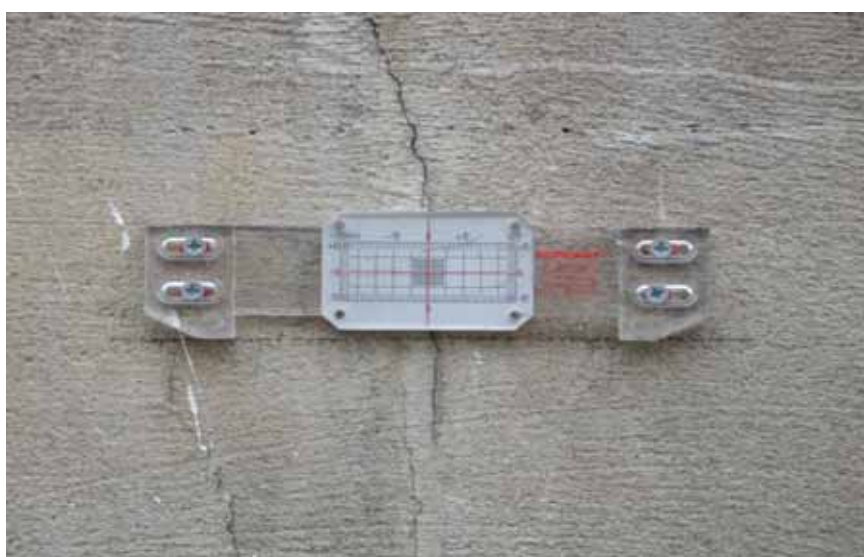
圖 12 即時裂縫點

針對結構性裂縫能即時顯示其內寬變化，設置方法是先製作兩塊壓克力板(7.5cm\*15cm)，底板粘上畫有方格(經緯間隔為 1mm)之玻璃紙，並將底板螺栓固定於裂縫一側，另將上板以螺栓固定於裂縫另一側，而且使得底板與上板平行貼近，之後在上板畫上十字線即完成裝設如圖 12。當任何時間觀察十字線偏離初始格線，即可直接讀取裂縫內寬變化值。

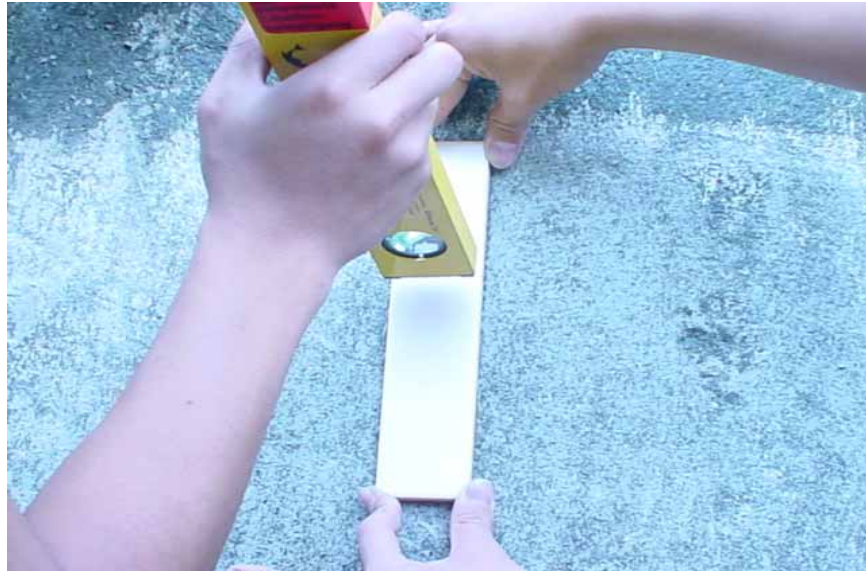
圖 13 垂直傾斜點之設置

針對建築物、電線桿、擋土構造及噴凝土護坡等之垂直方向，進行垂直傾斜度之量測。量測位置應避開風化與鼓脹之粉刷面，且壁體表面至少須有 15cm 之平整處，首先就壁面與粘著磁磚如圖 13，以利數位式傾斜儀能緊密貼著壁面作業，俟後採用精度為 $0.1^{\circ}$ 之數位式傾斜儀進行量測如圖 14，當參考初始垂直度量得，則不同時期所量測之垂直度，經比較差異，即可研判垂直傾斜變化。

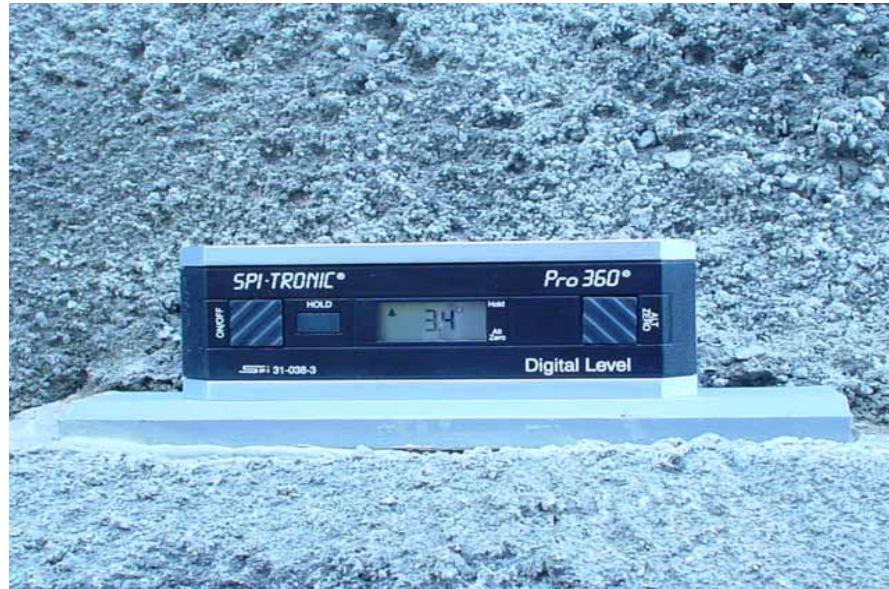
圖 15 水平傾斜點之量測

除了針對建築物、電線桿、擋土構造及噴凝土護坡等之外，更可就地表與道路，來監測其水平傾斜度之變化。有關量測建築物、電線桿、擋土構造及噴凝土護坡之水平傾斜度，其量測作業方式同垂直傾斜點如圖 15。惟對於地表之傾斜量測，則須埋置 L 形(或 T 形)角鋼，如圖 16，其埋置方式同前述之張力裂縫點(但可容許角鋼非垂直埋

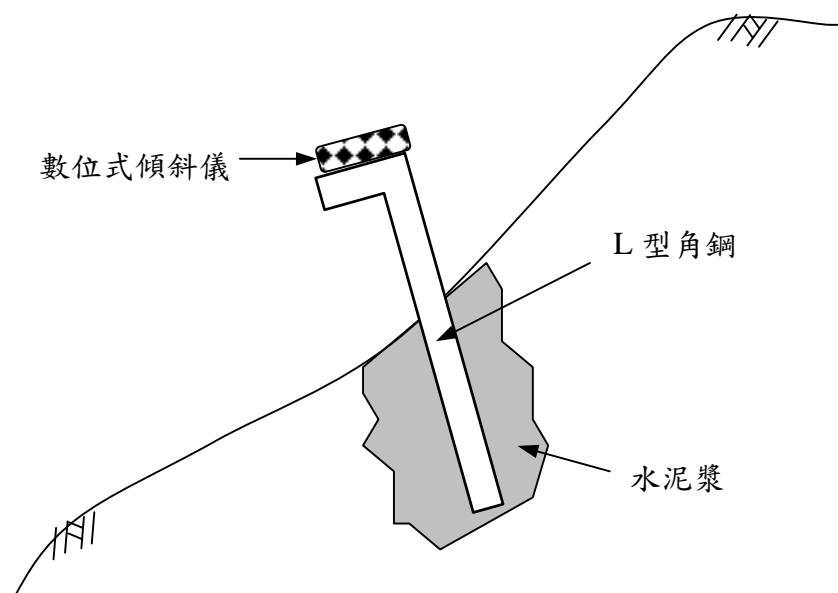
圖 16 地表傾斜點之設置示意

設)，俟後在 L 形(或 T 形)角鋼的冠部設置數位式傾斜儀，以量測傾斜角變化。當參考初始水平傾斜角度量得，則不同時期所量測之傾斜度，經比較差異，即可研判水平傾斜變化。

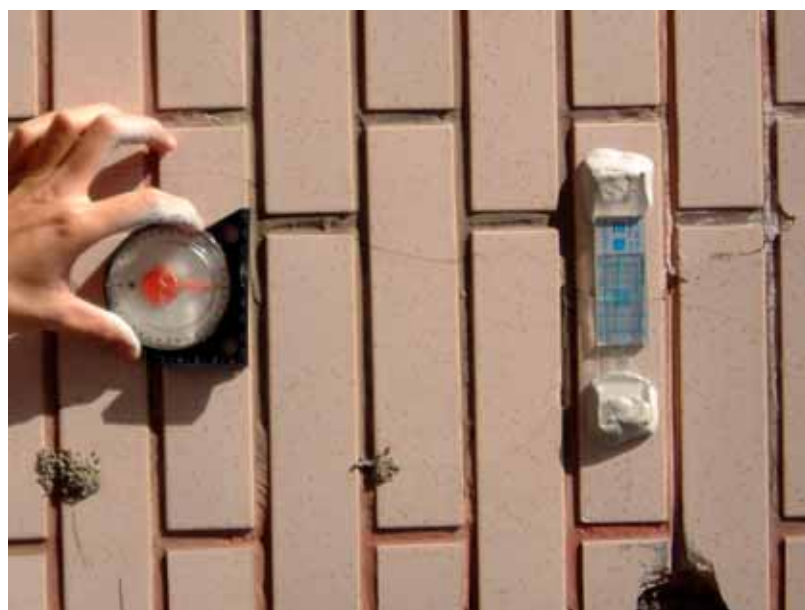
圖 20 即時裂縫點和傾斜點位佈置施作圖

由全社區簡易監測點位之評估和佈設作業，共佈設即時裂縫點(⊗)和傾斜點(◇)各 8 個；雷射監測點(✱)4 個，佈置點位如圖 19，而圖 20 及圖 21 為其現場施作圖示。

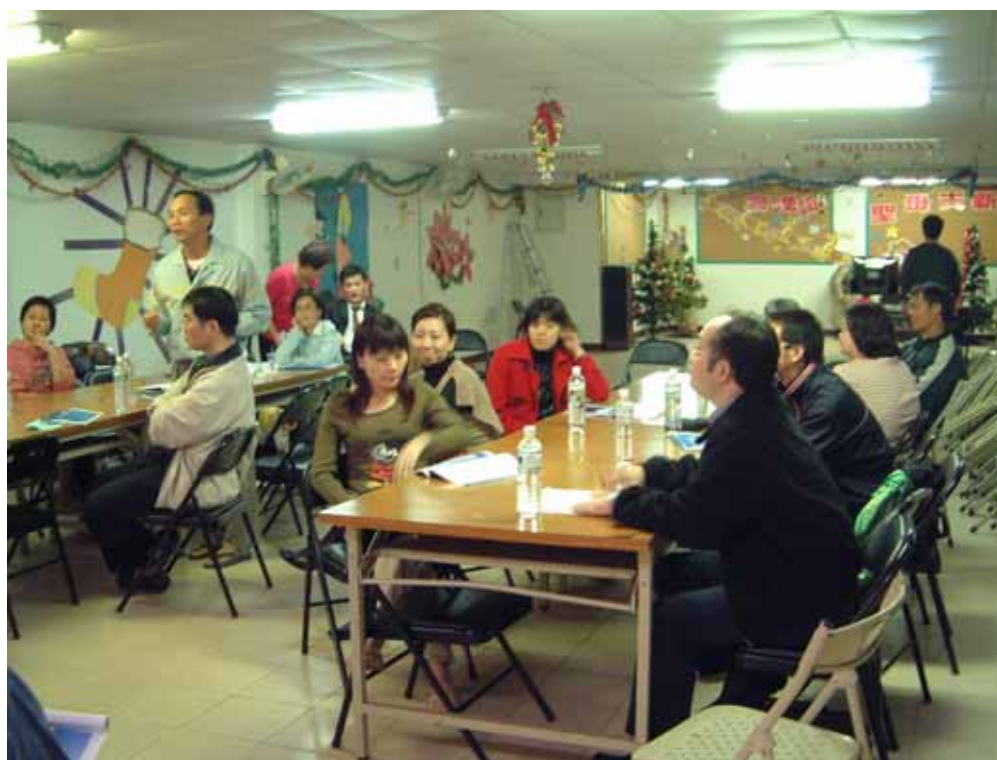
居民提問工地施工造成之社區安全問題及疑慮，請設公司擬定相關配套措施
